ARCHEOLOGISCHE OPGRAVING

MEISE SINT-MARTINUSKERK (prov. VLAAMS-BRABANT)

BASISRAPPORT

Afdeling Archeologie
Rapport 2013/03

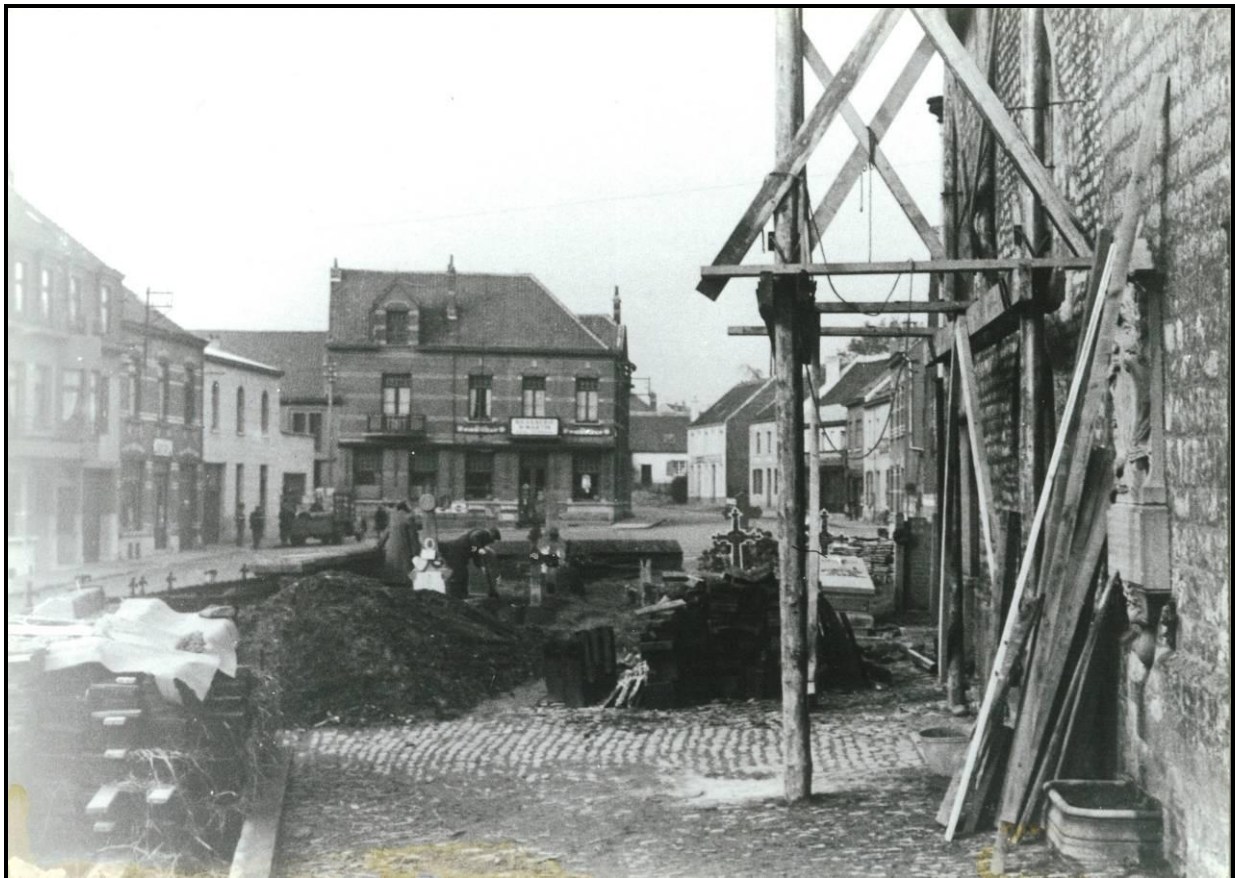
Figuur 9: Werken aan de voorkant van de kerk in 1949-1950. Voor de kerk ligt een kasseien plaveisel. Achteraan zijn nog verschillende grafstenen te zien (© gemeente Meise).

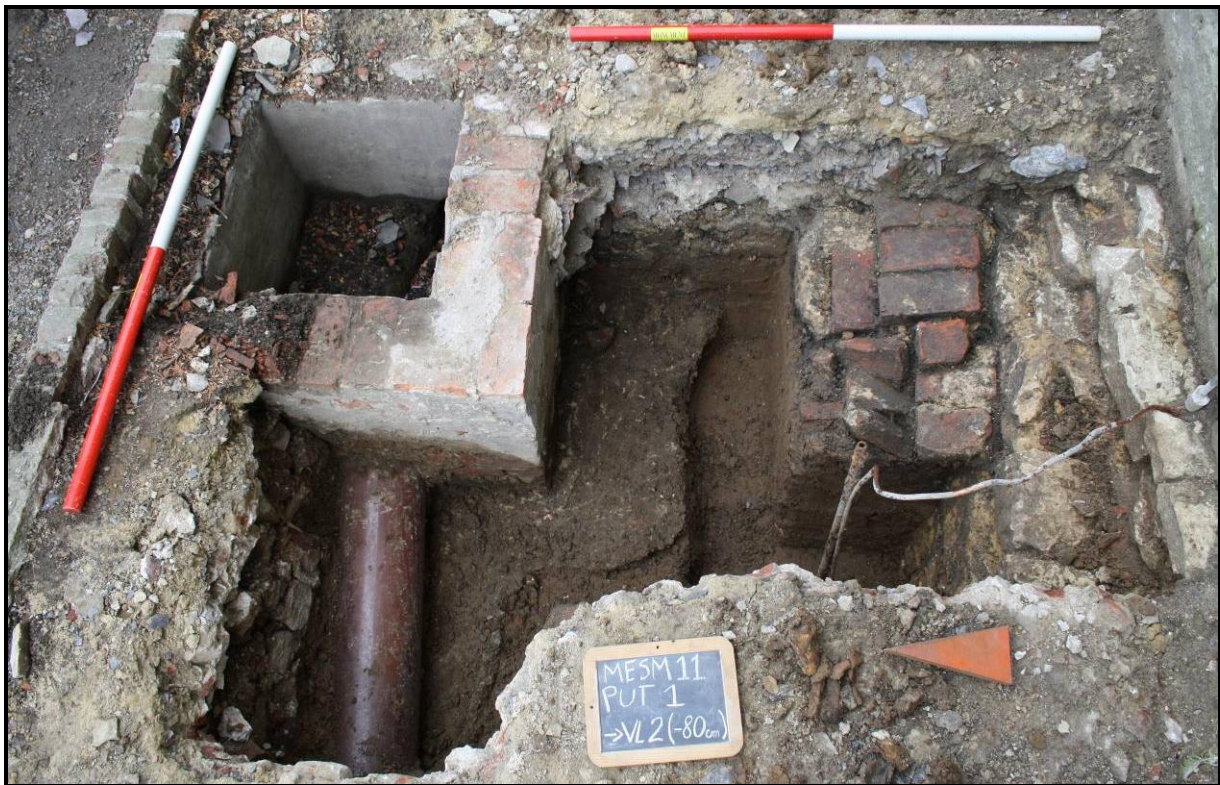
Aangebouwd tegen S1 werd op 0,23m onder het maaiveld (+48,20m TAW) de bovenkant van een goed bewaarde bakstenen fundering (S2) waargenomen. Deze was 0,20m hoog bewaard en bestond uit 2 lagen bakstenen met formaat 19,0 x 9,0 x 5,0cm en 15,0 x 7,5 x 4,0cm, opgetrokken in onregelmatig metselverband en gebonden met zeer harde, weinig zandige, licht gelig bruine kalkmortel met kalkstippen. Waarschijnlijk ging het hier om de fundering van een grafsteen. In de put werd de structuur over een oppervlakte van 0,32 x 0,60m waargenomen. Deze loopt evenwel nog door onder het oostprofiel.

Figuur 10: Overzicht van put 1 met rechts de funderingstand S1 en aangebouwd de bakstenen fundering S2.

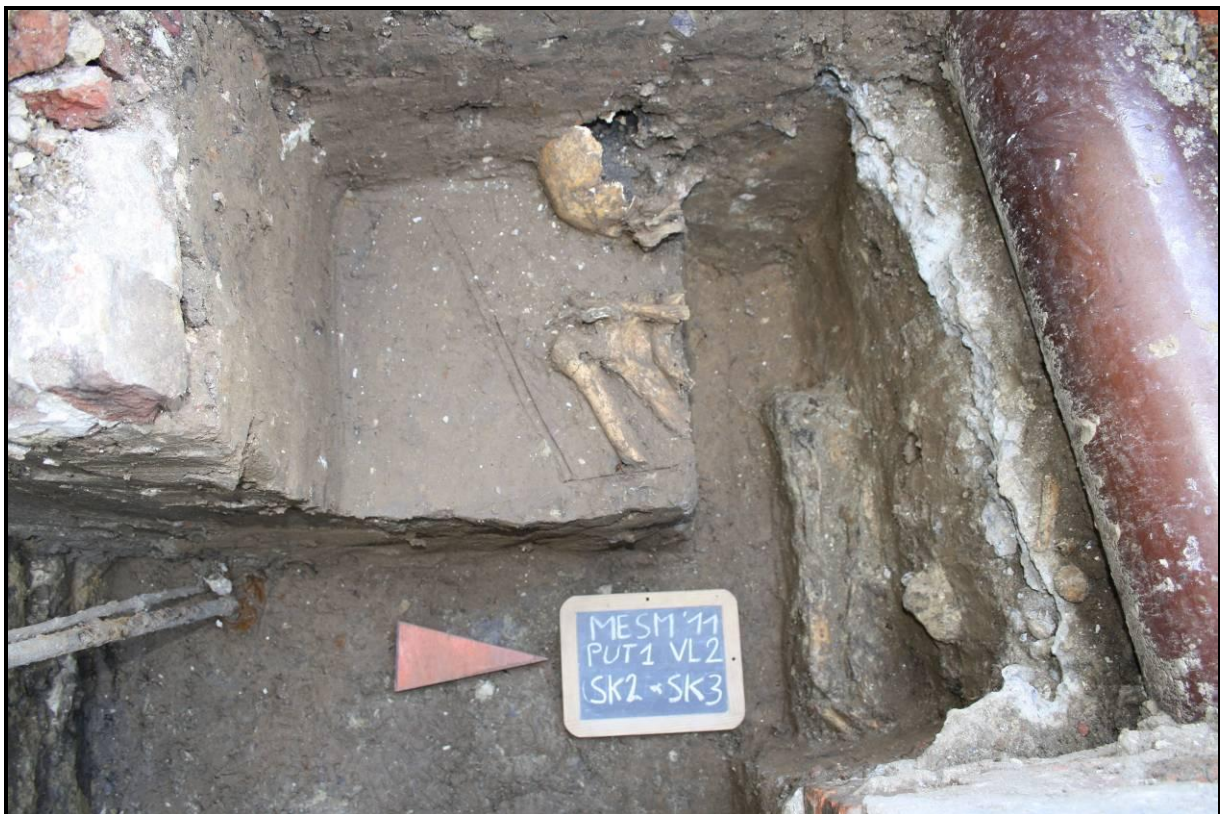
Figuur 11: Overzicht van put 1 met links skelet 2 en rechts op de bodem skelet 3.

Op ongeveer 0,80m diepte (+47,62m TAW) werd in het westen van de put een gedeelte van een skelet blootgelegd (skelet 2 - S5, westoost oriëntatie). Dit skelet bleek voor een deel vergraven te zijn bij een andere inhumatie (skelet 3 - S6, westoost oriëntatie), die zich net iets noordelijker zo'n 0,20m dieper bevond (+47,42m TAW). Dit skelet is voor het grootste deel overbouwd door de afwatering.

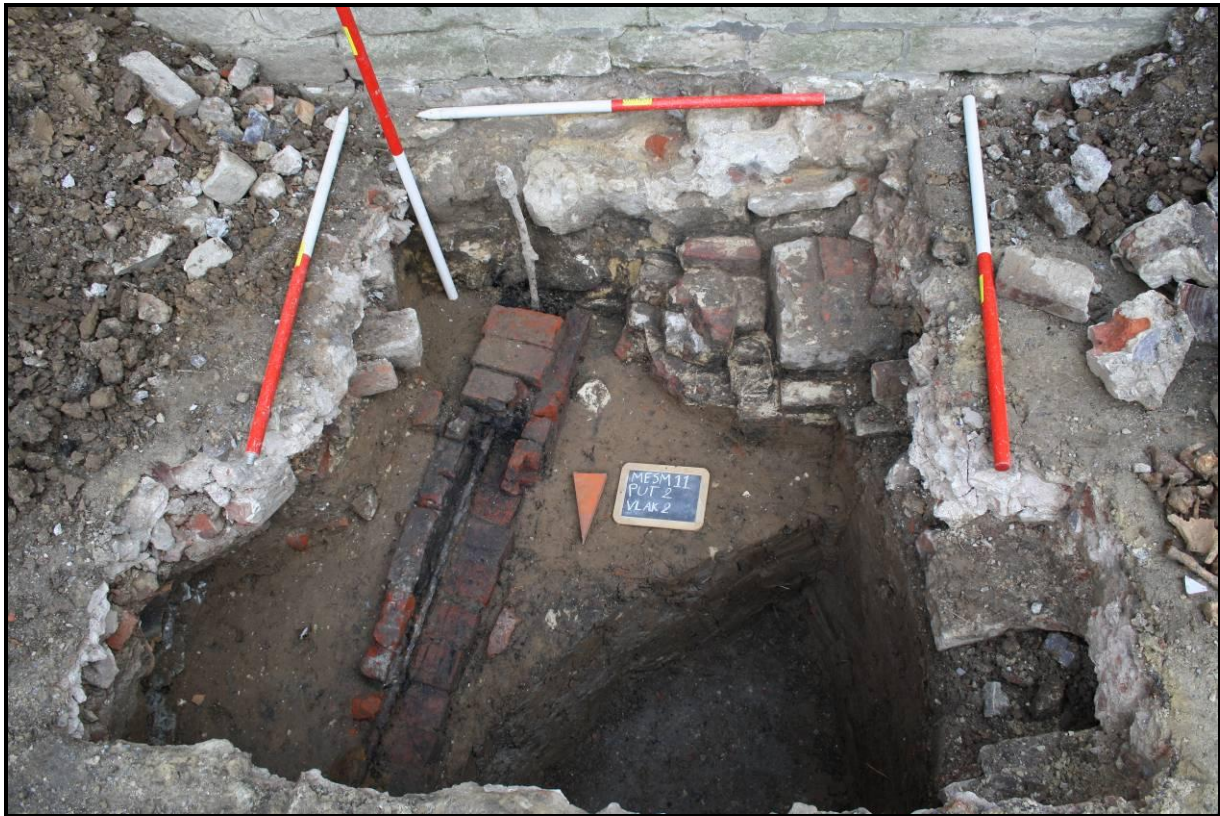
Het ging ondermeer om een fundering uit bakstenen met formaten 18,0 x 8,0 x 4,5cm en 15,0 x 7,0 x 4,0cm, gebonden met vrij zachte, zeer zandige, licht gelig witte kalkmortel. Deze was aangebouwd tegen de kerkmuur en kon in de put over een lengte van 0,66m en een breedte van 0,40m worden geregistreerd. De rest van de constructie liep verder onder het oostprofiel van de put. Hoogst waarschijnlijk ging het hier opnieuw om de fundering van een grafmonument, gelijkaardig aan wat er werd aangetroffen in put 1. Verder werd in het eerste onderzoeksvlak op een diepte van 0,33m onder het maaiveld over quasi de volledige lengte van de put een bakstenen gootje aangetroffen met afmetingen 133,0 x 20,0 x 18,0cm. Binnenin zat een ijzeren baar, verbonden met een metalen aarding die zich net naast de fundering bevond. Rond deze ijzeren baar zat zeer veel houtskool. Tevens ontbrak er mortel tussen de bakstenen. Het gaat hier quasi zeker om een bliksemafleider. Deze structuur loopt verder onder het noordprofiel van de put.

Figuur 12: Overzicht van put 2 met de funderingstand (boven), de aangebouwde fundering in baksteen en het gootje met bliksemafleider.

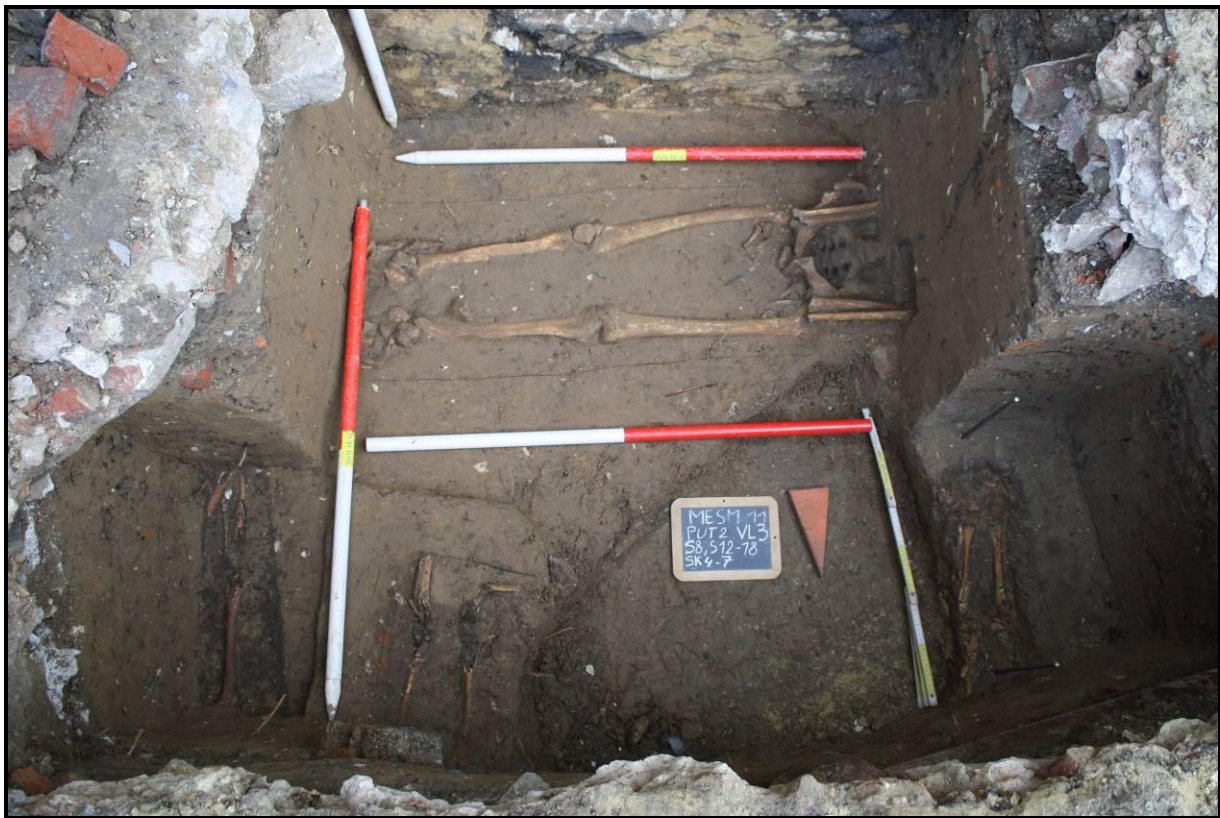
De andere inhumaties die in deze put werden aangetroffen waren haaks op de kerkmuur georiënteerd (noord-zuid). Skelet 4 (spoor 8) werd aangetroffen in het noordwesten van de put. Enkel een deel van de benen, vanaf ongeveer het midden van de dijbenen, bevond zich binnen het opgravingsgebied. De lengte van de onderbenen (ongeveer 20cm) laten denken aan een kind. Rondom het skelet werd een vrij duidelijke aflijning van de kist of grafkuil vastgesteld (S12).

Figuur 13: Overzicht van put 2: bovenaan skelet 5 en onderaan van links naar rechts skeletten 7, 6 en 4.

In het noordoosten van de put werden vlak naast elkaar nog twee skeletten blootgelegd. Skelet 6 (S15) bleek zwaar verstoord. Enkel een deel van de onder- en bovenbenen was nog aanwezig *in situ*. Verder was dit skelet compleet vergraven. Daarnaast werd skelet 7 (spoor 16) blootgelegd. Enkel een gedeelte van het rechterbeen bevond zich binnen het opgravingsgebied. Ook werd er duidelijk een kistaflijning waargenomen (spoor 18).

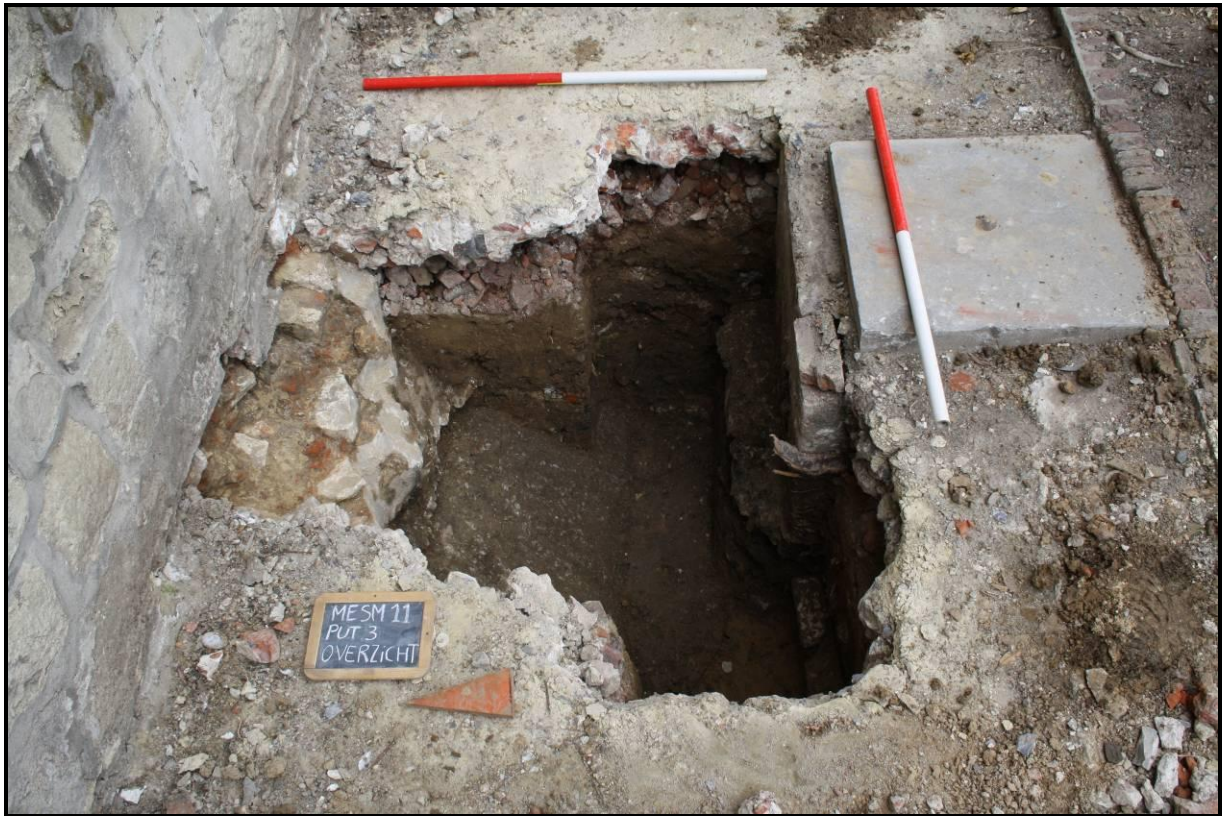
Het noordprofiel van put 3 gaf een vrij goed beeld van de funderingsopbouw van de zuidgevel van de kerk. Net boven het maaiveld bestaat de muur uit kalkzandsteenbrokken met formaat 54,0 x ? x 9,0cm, opgetrokken in onregelmatig metselverband en gebonden met vrij zachte, weinig zandige, licht wittig grijze kalkmortel met kalkstippen. De muur is hier gedeeltelijk bepleisterd met vrij harde cementmortel. Tot 0,30m onder het maaiveld bestaat de fundering uit baksteen en kalkzandsteenbrokken met formaat 54,0 x ? x 9,0cm, gebonden met vrij zachte, vrij zandige, licht gelig bruine zandmortel. Hieronder is de fundering, tot aan de aanzet van de olifantpoot in beton, volledig bestreken met cementmortel. Het verloop van de betonnen versteviging uit 1949-1950 werd verder onderzocht en gedocumenteerd door architectenbureau Dirk Geeroms bvba.

Figuur 14: Overzichtsfoto van put 3.

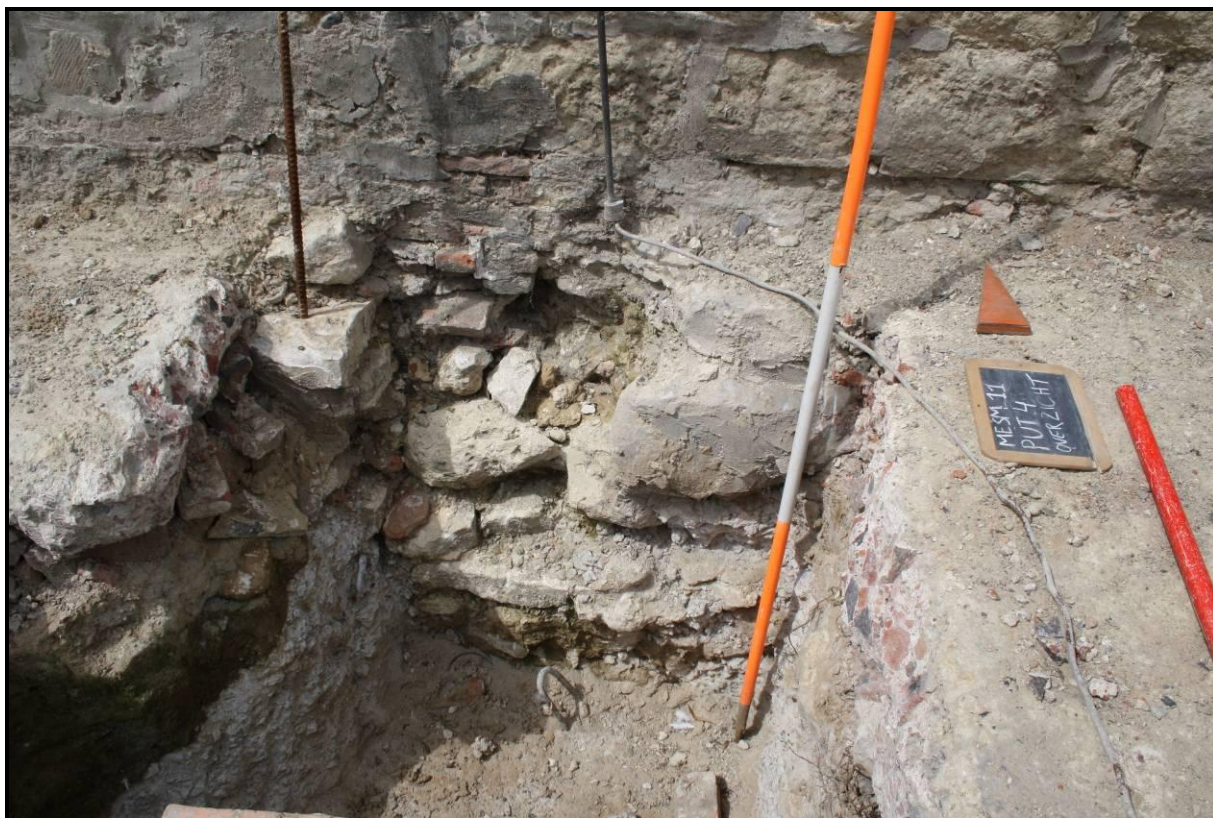
Onder een vrij solide puinlaag werd hier onmiddellijk de fundering in beton gevonden. Het verloop van de funderingsversteving uit 1949-1950 werd onderzocht en gedocumenteerd door architectenbureau Dirk Geeroms bvba.

Figuur 15: Overzichtsfoto van put 4, met de funderingstand in vooraanzicht. Aan de zijkant is in profiel de dikke betonlaag te zien.

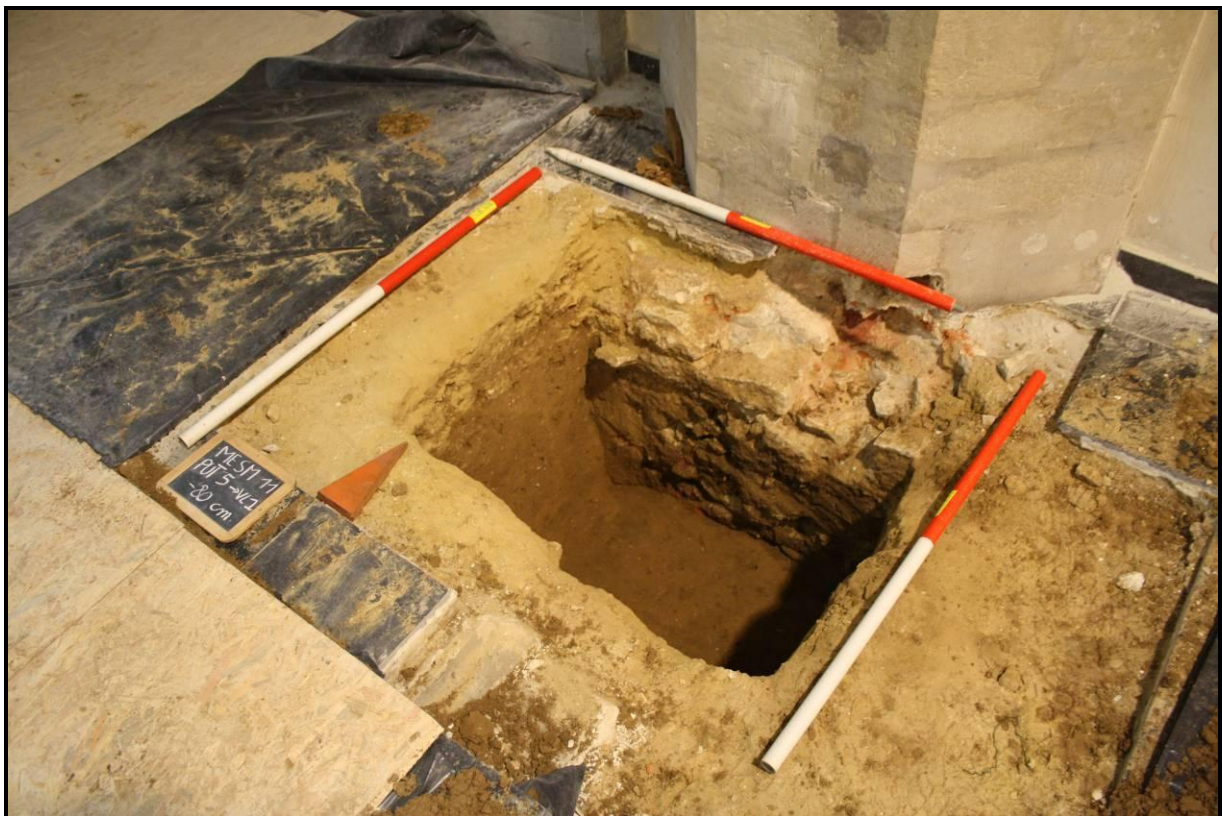
Een eerste onderzoeksvlak werd aangelegd tot op een maximumdiepte van +47,71m TAW (0,67m onder het maaiveld). Net hieronder werd een tweede vlak aangelegd, op een diepte van +47,64m TAW (0,74m onder het maaiveld). Uiteindelijk werd in een derde en een vierde vlak de put uitgegraven tot op de vooropgestelde diepte van +47,32m TAW (ca. 1,06m diepte).

Figuur 16: Overzichtsfoto van put 5. De fundering van de pilaar is duidelijk zichtbaar.

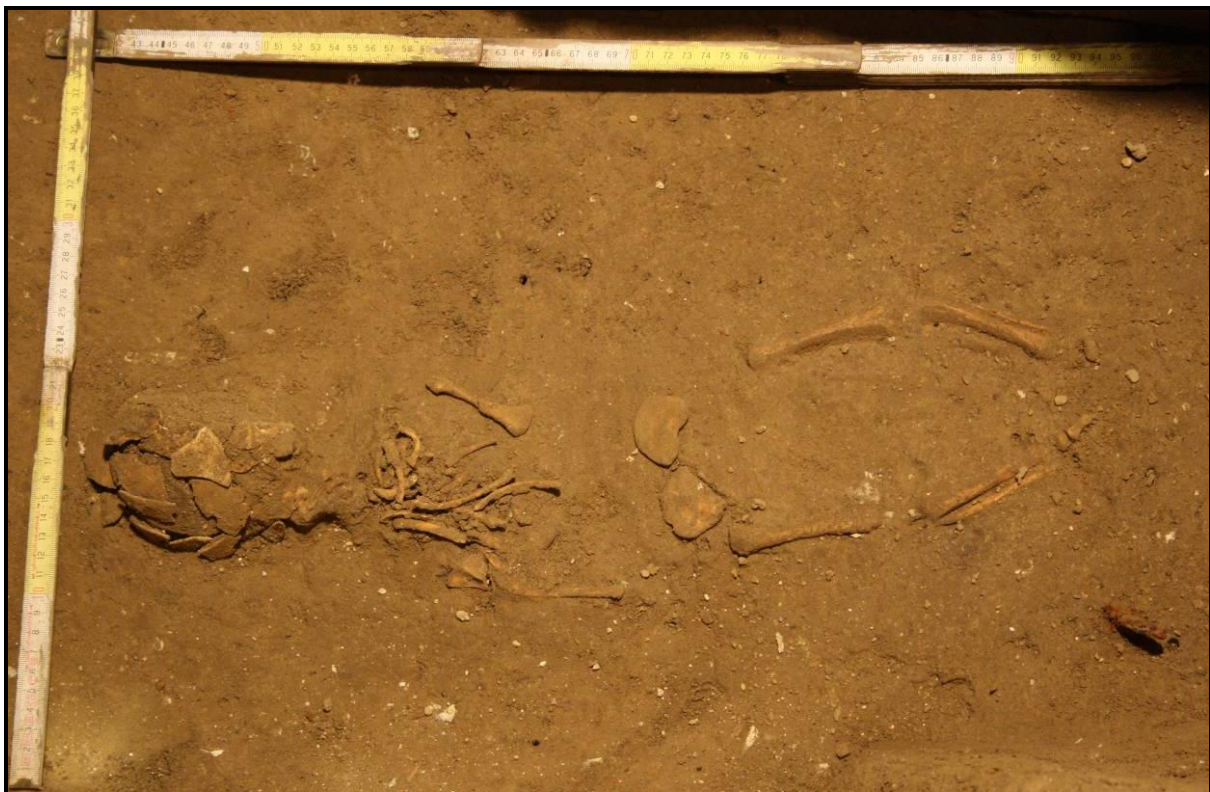
In het noordoosten van de put werd in het eerste onderzoeksvlak een begraving van een zeer jong kind (skelet 1 – S1) aangetroffen. De fragiele resten waren vrij goed bewaard. Het skelet bevond zich op de rug, met oriëntatie west-oost. In totaal was het skelet ongeveer 0,54m lang. Het bevond zich in een vrij duidelijk afgelijnde kist van 0,60 x 0,26m. Slechts enkele centimeter dieper werd opnieuw het skelet (skelet 8 – S5) van een zeer jong kind vastgesteld, met dezelfde oriëntatie. Ditmaal was de grafcontext verstoord door een latere bijzetting waardoor de benen en voeten van het skelet, op het rechterbeen na, niet konden worden gerecupereerd. De afstand van het hoofd tot het kniegewricht bedroeg in dit geval 0,44m, gelijkaardig aan skelet 1. Grafkuil (S9) en kistaflijning (S8) konden worden geïdentificeerd, maar werden in het zuiden onderbroken door de profielwand en in het oosten door de verstoring van een latere bijzetting.

Figuur 17: Detailfoto van skelet 1 – S1.

Alhoewel het er sterk op lijkt dat beide skeletten intentioneel op dezelfde plaats werden begraven, wijst de verstoring door skelet 9 en S11, die zich stratigrafisch tussen skelet 1 en skelet 8 bevinden, erop dat dit in ieder geval niet gelijktijdig gebeurde. De begraving op dezelfde plaats kan er echter wel op duiden dat de positie van skelet 1 nog goed gekend was op het moment dat skelet 8 werd begraven. Dit zou erop kunnen wijzen dat het hier gaat om telgen van eenzelfde geslacht. Ook de positie van deze kinderskeletten bij de ingang van de doopkapel wijst erop dat er een link kan zijn met het doopselsacrament. Mogelijk zijn deze kinderen kort na het doopsel overleden of hebben zij in extremis een nooddoop ontvangen. De relatie met de doopkapel wijst er ook op dat deze begravingen plaatsvonden na de uitbreiding van de kerk tot haar huidige volume, inclusief de doopkapel. Aangezien bijzetting binnen het kerkgebouw een voorrecht was van enkele families, is het niet onwaarschijnlijk dat het hier leden van de families Vanderee of d'Hoogvorst betreft. Deze landheren van het Hof te Meise hadden de nauwste connectie met de gemeente. Omdat deze familie eigenlijk haar privé-begraafplaats had in de crypte, is ook een kind van de bewoners van het nabijgelegen kasteel van Hasselt niet uit te sluiten.²²

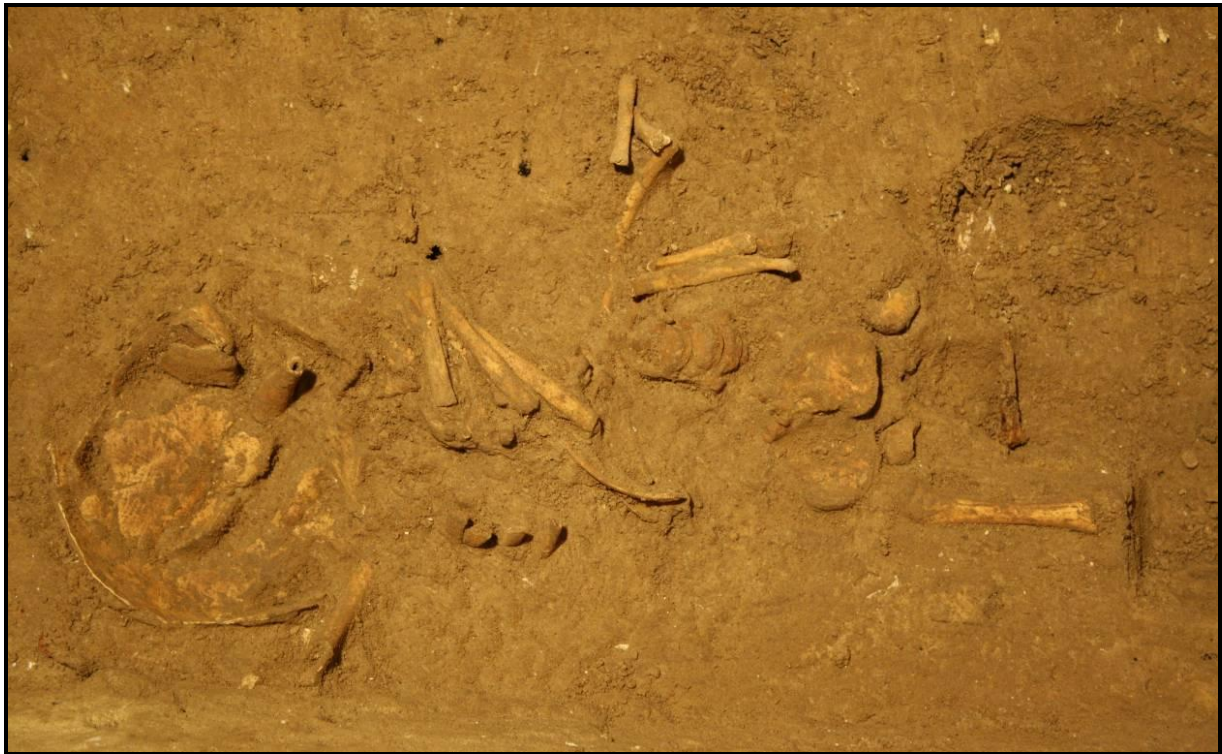
Figuur 18: Detailfoto van skelet 8 – S5.

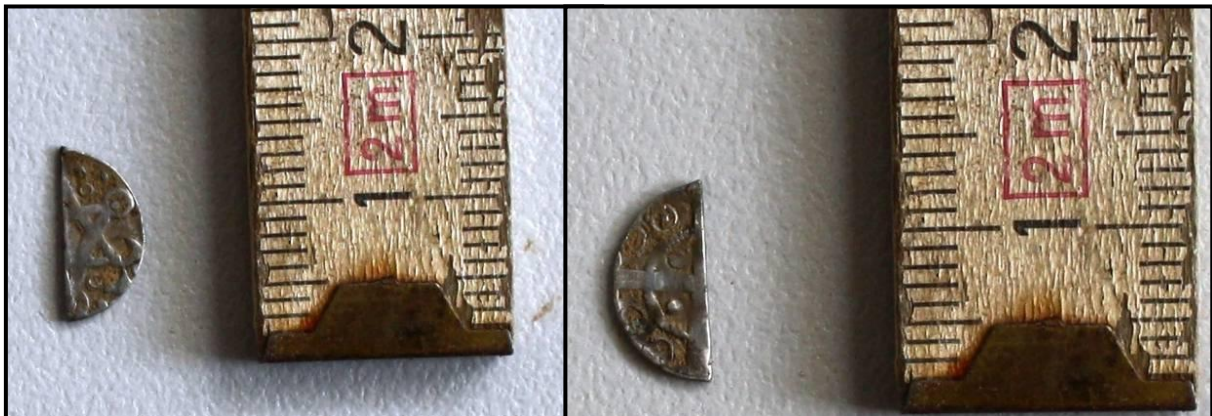
Bij onderzoek van de uitgegraven aarde werden 2 munten gevonden. Het gaat om twee mailles, geslagen tussen 1180 en 1220, respectievelijk afkomstig uit Ieper²³ en Brugge²⁴. Beide munten waren intentioneel gehalveerd. Helaas werden deze ingezameld buiten context en kunnen ze geen datering geven voor de vondsten in put 5.

Figuur 19 en 20: Detailfoto van de maille geslagen in Ieper. Aan de voorkant is een pentagram te zien (links). De achterkant is voorzien van een kruis (rechts).

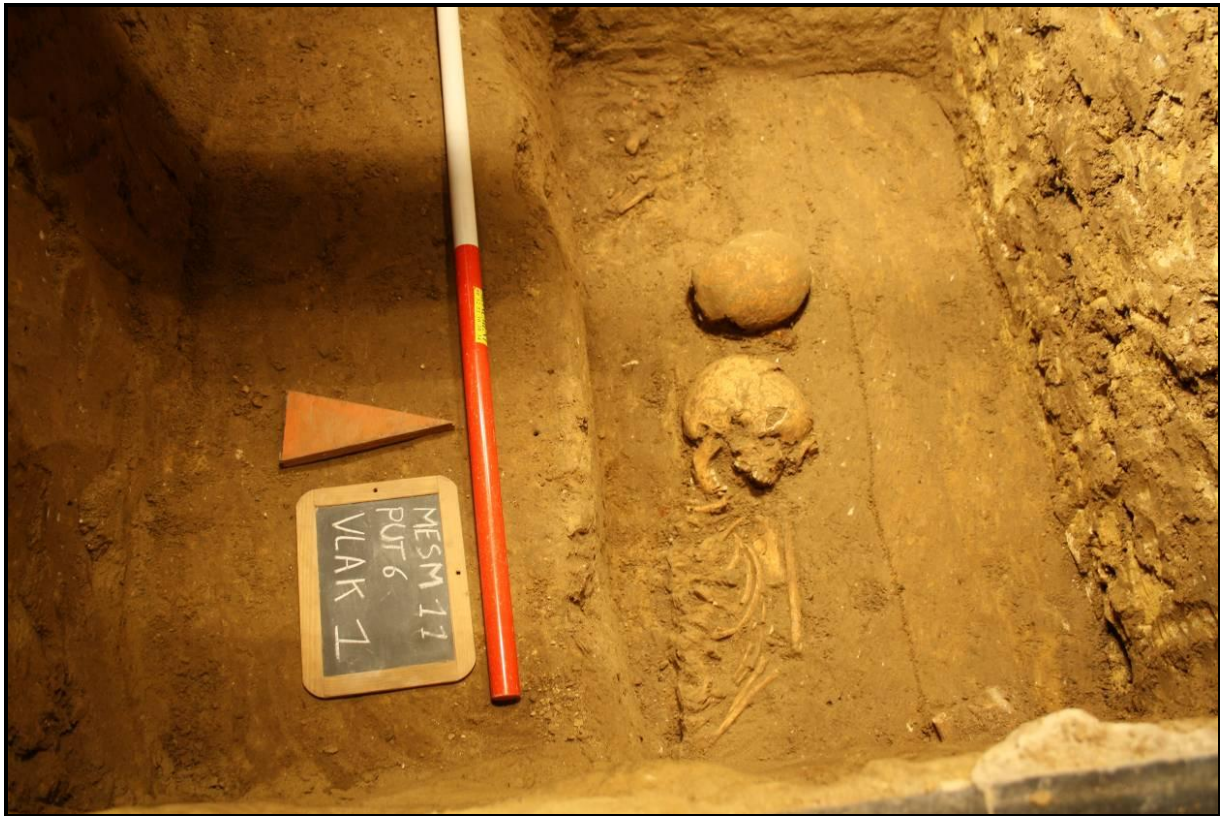
In het zuidoosten van de put werd in het eerste onderzoeksvlak een deel van een skelet (skelet 17, S1) aangetroffen. Het ging om de resten van een volwassen persoon, die op de rug met oriëntatie west-oost werd begraven. De handen lagen gekruist op het bekken. Enkel een deel van het bovenlichaam bevond zich binnen de grenzen van de put, vanaf het bekken bevond de rest van het lichaam zich onder het oostprofiel. Door een latere verstoring was de rechterkant van het skelet (armen, sleutelbeen, schouderblad en ribben) haast volledig weggegraven. De totale lengte van de bijzetting in de put (bovenkant schedel tot bovenkant bekken) bedroeg 0,57m. Net ten westen van de schedel werd nog een andere schedel aangetroffen. Het gaat waarschijnlijk om een secundaire bijzetting in dezelfde grafkuil als skelet 17. Mogelijk wordt deze grafkuil gevormd door S5. In het westen was de verderzetting van deze aflijning echter zeer onduidelijk. In het zuidwesten van de put werd een knekelput (S4) aangetroffen met zeer veel botmateriaal.

Figuur 23: Overzichtsfoto van put 6 vlak 1, met bovenaan knekelputje S4 en onderaan skelet 17.

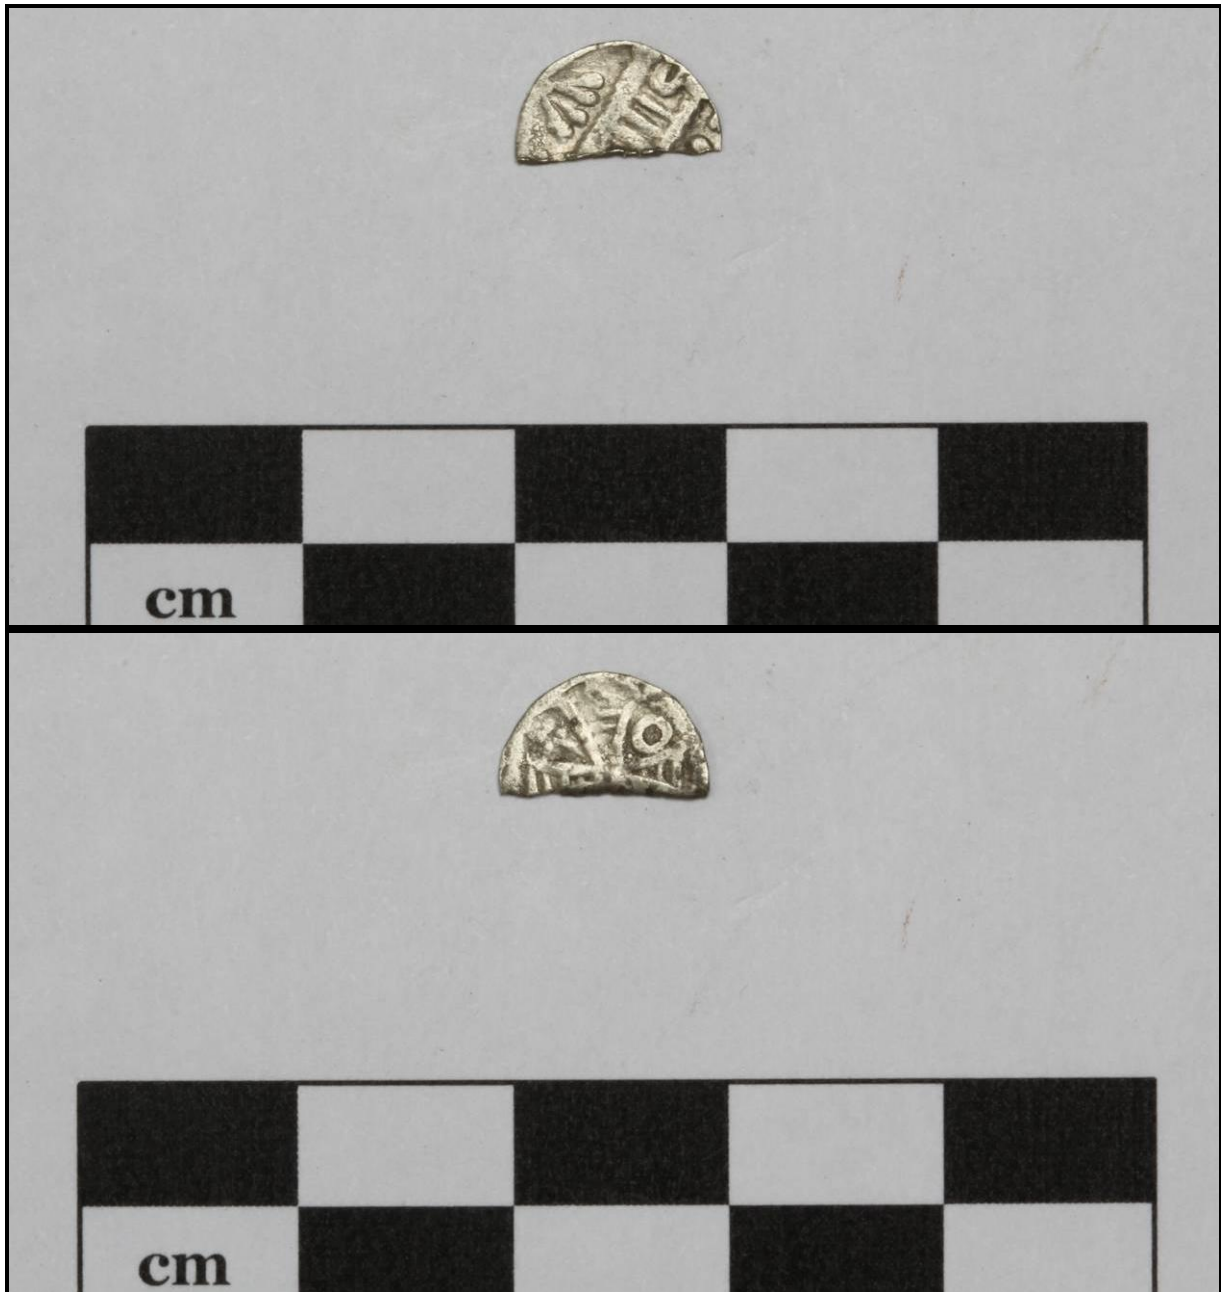
Bij onderzoek van de uitgegraven aarde werd nog een kleine zilveren munt gevonden, het gaat om een denarius van Brussel geslagen tussen 1235 en 1280.²⁵ Ook deze munt was intentioneel gehalveerd zoals de munten uit put 5. Helaas werd ook deze ingezameld buiten context en kan ze geen datering geven voor de vondsten in put 6.

Figuur 24 en 25: Detailfoto van de voor (boven)- en achterkant (onder) van de denarius geslagen te Brussel. De achterkant is voorzien van een kruis.

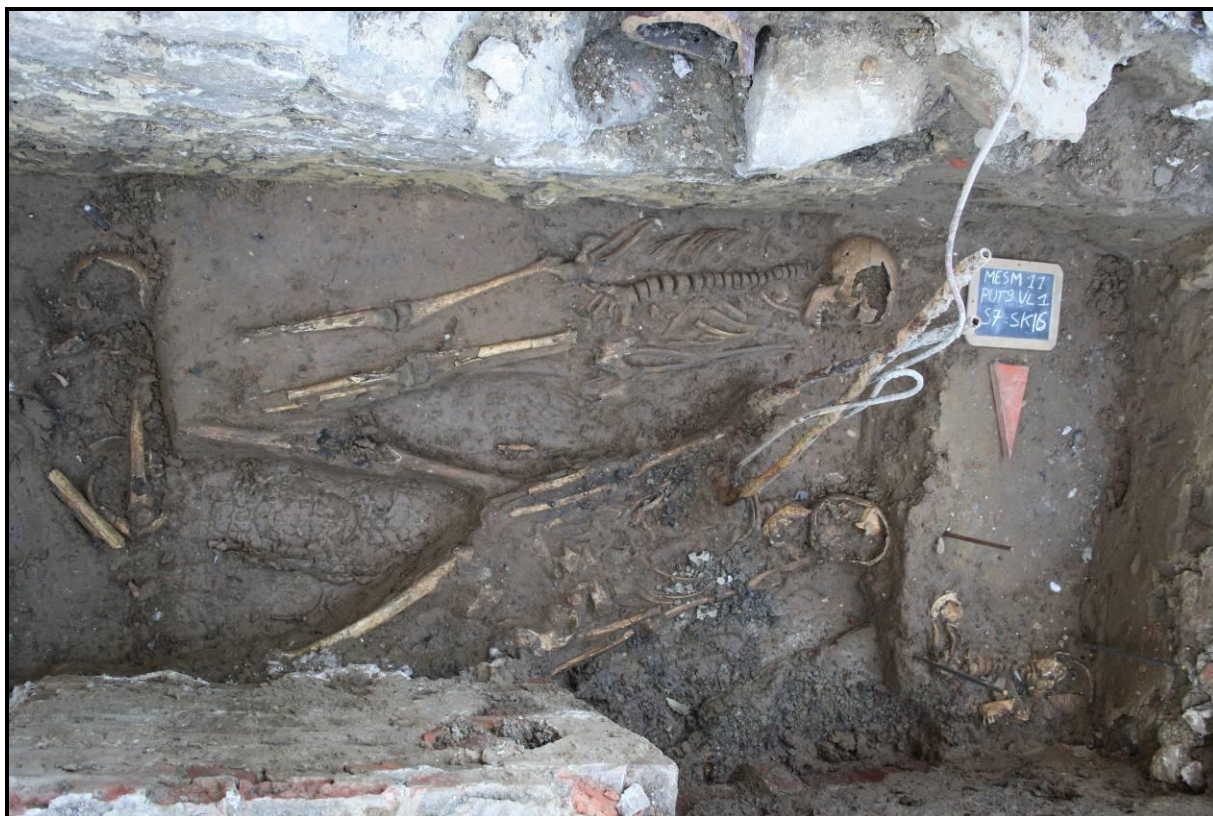
Vlak naast skelet 16 bevond skelet 15 (S4) zich op ongeveer dezelfde diepte. Dit had dezelfde oriëntatie en bevond zich tussen +47,40 en +47,50m TAW. Het skelet was in de put over een lengte van 1,15m bewaard. De armen lagen uitgestrekt naast het lichaam.

Figuur 29: Skelet 15 (onder), skelet 16 (boven) en skelet 14 (rechtsonder).

De benen bevonden zich, op het rechterbovenbeen na, onder de afwatering. De ruggengraat en het bekken bevonden zich in slechte staat en waren slechts fragmentair aanwezig. Het hoofd was gepositioneerd met de kin op de borst. De plaatsing op dezelfde hoogte vlak naast skelet 16 lijkt erop te wijzen dat ook voor dit skelet dezelfde dateringscriteria opgaan.

Net ten westen van S1 werd een knekelputje gevonden met losse beenderen buiten context. Dit cirkelvormige putje had een diameter van ongeveer 0,40m. Ten westen hiervan werden twee skeletten aangetroffen met west-oost oriëntatie. Skelet 16 (S7) werd aangetroffen op een hoogte tussen +47,31 en +47,51m TAW (0,86 à 1,06m onder het maaiveld). Het skelet was over een lengte van 1,25m bewaard. De handen bevonden zich op het bekken en het hoofd lag op de linkerkant. Het onderste deel van de onderbenen en de voeten waren verstoord door het knekelputje S6. Het lijkt er zeer sterk op dat het skelet intentioneel vlak naast de kerkfundering is begraven. Voor dit skelet kan dus de datum 1642 (zie hoofdstuk 4.2.) als *terminus post quem* naar voor geschoven worden.

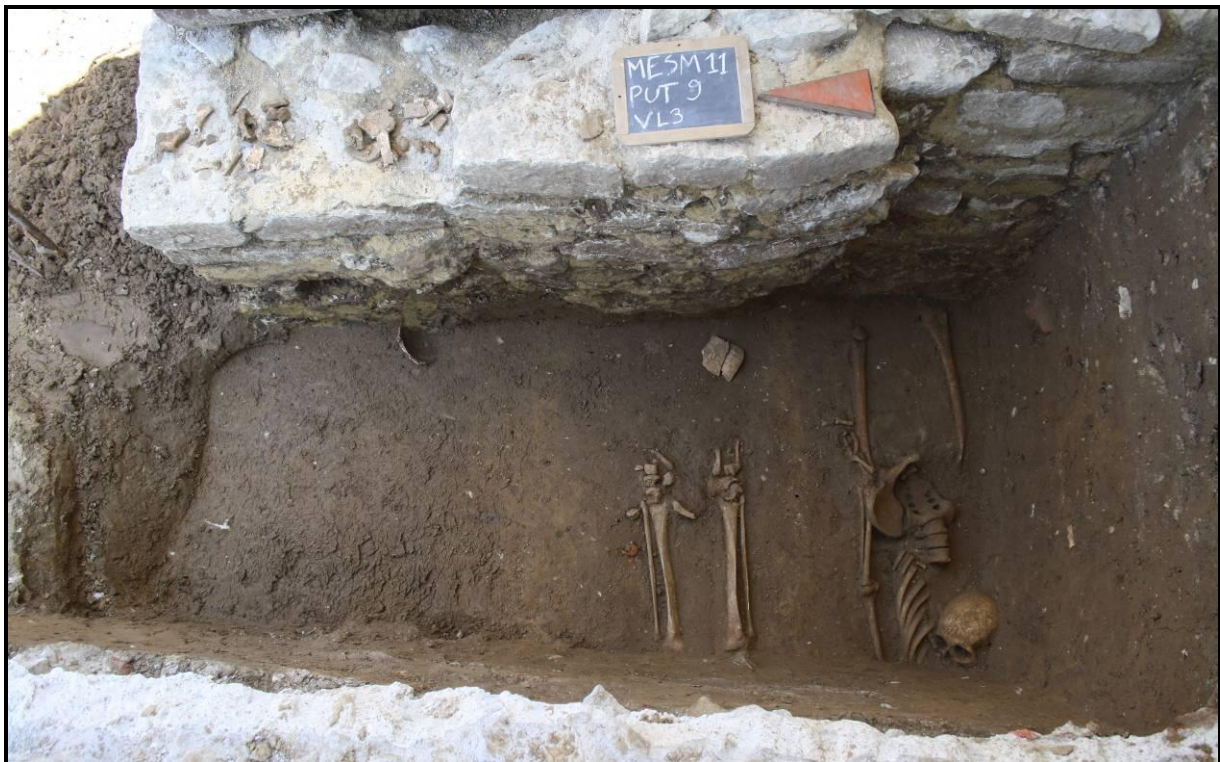
Figuur 31: Foto van skelet 19 en 20. De aflijningen van de grafkuilen zijn duidelijk zichtbaar als rechte lijnige grijsbruine sporen.

vastgesteld, net als enkele kistnagels met aangekoekte houtresten. S18 zat vervat in een rechthoekige kuil S17 waarin zich op de hoogte van het skelet ook een schedelfragment bevindt. Mogelijk gaat het om een grafkuil van een dieperliggend skelet. Skelet 20 bevond zich op een diepte tussen +47,15 en +47,19m TAW, zo'n 1,17m onder het huidige maaiveld. De begraving vond plaats met oriëntatie west-oost.

Ook tegen de zuidwand van put 9 werd een skelet opgegraven. Skelet 19 bevond zich slechts gedeeltelijk binnen het onderzoeksgebied. De bijzetting kon worden gedocumenteerd van het borstbeen tot de knieën. De rechterkant van het skelet lijkt volledig verstoord te zijn geweest. Een schedel die op de borst rust kan hiermee mogelijk in verband worden gebracht. De fundering van het kerkgebouw doorsnijdt het skelet ter hoogte van de knieën, waardoor ook de onderbenen zich niet meer *in situ* bevinden. Deze doorsnijding levert meteen een relatieve datering op van het skelet vóór 1642. De lengte van het skelet, van borstbeen tot knieën, bedroeg 0,85m. De grafkuil S15 kon duidelijk worden vastgesteld. Het skelet bevond zich op een diepte tussen +47,09 en +47,17m TAW, 1,15 à 1,23m onder het maaiveld.

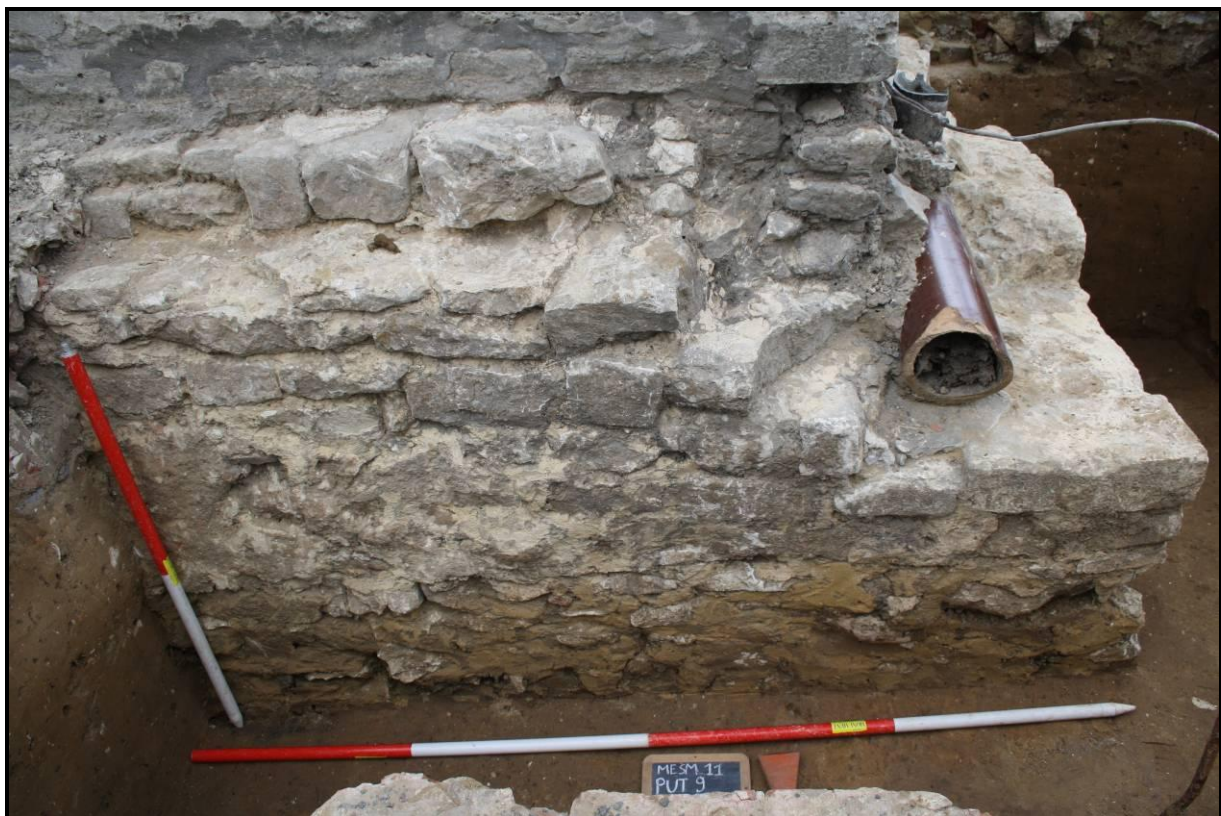
Figuur 32: Funderingsprofiel van de noordmuur van het schip.

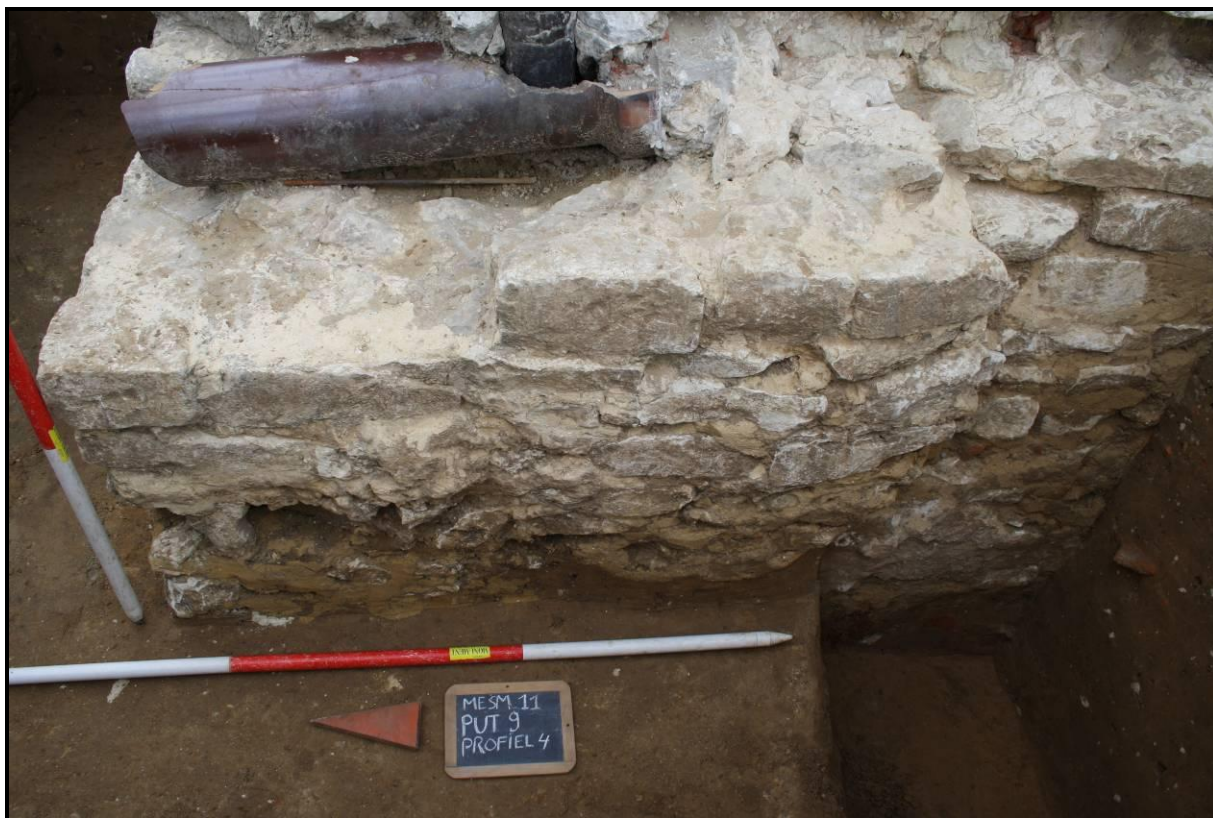
Ook het verloop van de voorgevelfundering kon op deze plaats goed worden onderzocht. Op de hoek is de funderingstand 0,50m breed. De uitsprong bevindt zich op +47,82 (0,50m onder het maaiveld) en +47,95m TAW (0,37m onder het maaiveld). De fundering is hier uitgehakt bij de plaatsing van een afwateringssysteem. Ze bestaat uit kalkzandsteenbrokken met formaat tussen 30,0 x ? x 13,0cm en 14,0 x ? x 7,0cm, opgetrokken in onregelmatig metselverband en gebonden met vrij zachte, vrij zandige, licht gelig grijze kalkmortel met kalkstippen en chamotte. De muur is deels bestreken met kalkmortel. Op 1,10m ten zuiden van de hoek versmalt de tand van de gevelfundering naar 0,34m. De fundering is hier nog in haar oorspronkelijke staat, waardoor de vertanding iets hoger op +48,03m TAW begint (0,34m onder het maaiveld). De muurfundering bestaat uit kalkzandsteenbrokken met formaat tussen 13,0 x ? x 10,0cm en 14,0 x ? x 6,0cm, opgetrokken in onregelmatig metselverband en gebonden met vrij zachte, vrij zandige, licht gelig grijze kalkmortel met kalkstippen en chamotte. Plaatselijk bevindt er zich vrij veel kalkmortel tegen de muur. De onderkant van de fundering bevindt zich op +47,04m TAW, zo'n 1,28m onder het maaiveld. Hieronder bevindt zich nog een laagje heterogene donker grijzig bruine zandleem met zeer weinig spikkels kalkmortel en zeer veel brokjes en brokken verbrande leem, van ongeveer 0,20m dik. Hieronder bevindt zich de moederbodem.

Figuur 33: Funderingsprofiel van de voorgevel op de hoek met de noordgevel.

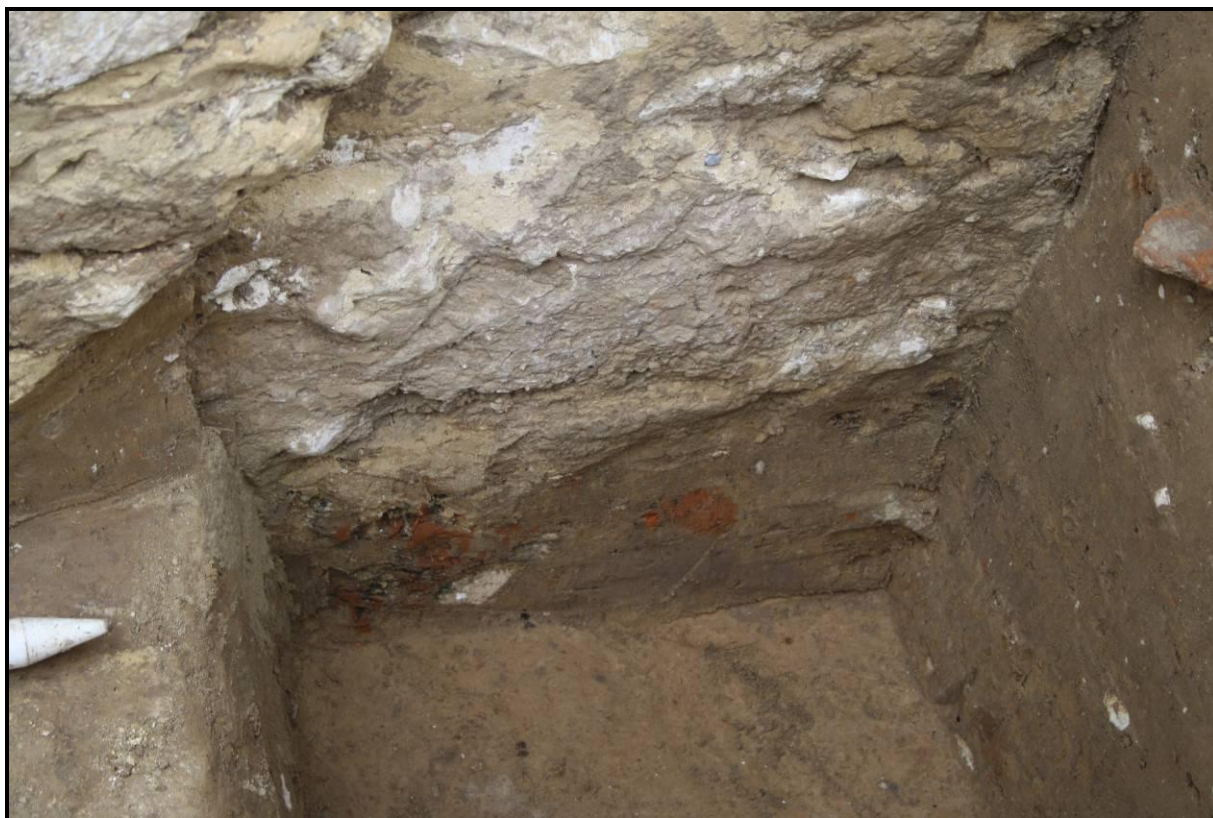
Figuur 34: Onderkant van de fundering van de voorgevel en aanzet van de moederbodem.
